**NEW
RICHMOND**

RAPPORT D'INSPECTION SOUS-MARINE
Quai municipal de New Richmond

N° de projet de BLM : 22-072

1^{er} juin 2022

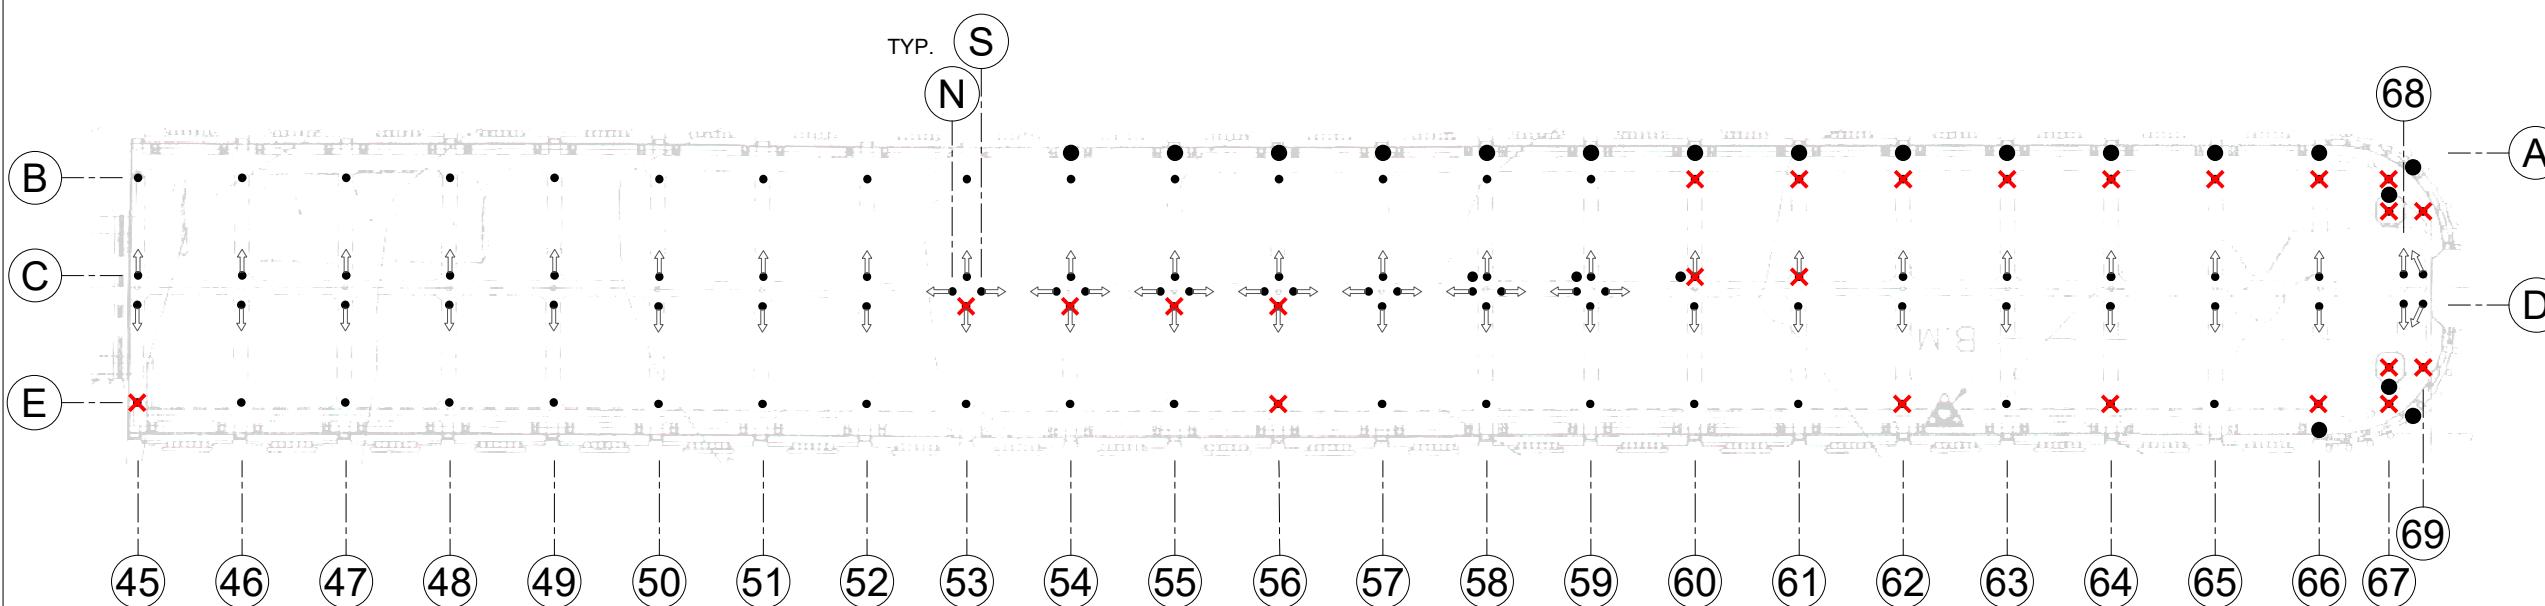
Vue en plan

- Plusieurs sections de pieux ont été observées reposant sur le fond marin. L'inspection a permis de dénombrer un total de 25 pieux qui ne participent plus à l'effort de reprise des charges. Ces derniers sont tous sectionnés à la jonction entre la tête des pieux et la dalle de béton. Ceux-ci ont également tous cassé à des élévations variables. Les photos 24 et 25 montrent les extrémités supérieures des sections de pieux toujours ancrées au fond marin. Le dessin de l'annexe A présente les pieux manquants marqués d'un « X » rouge;

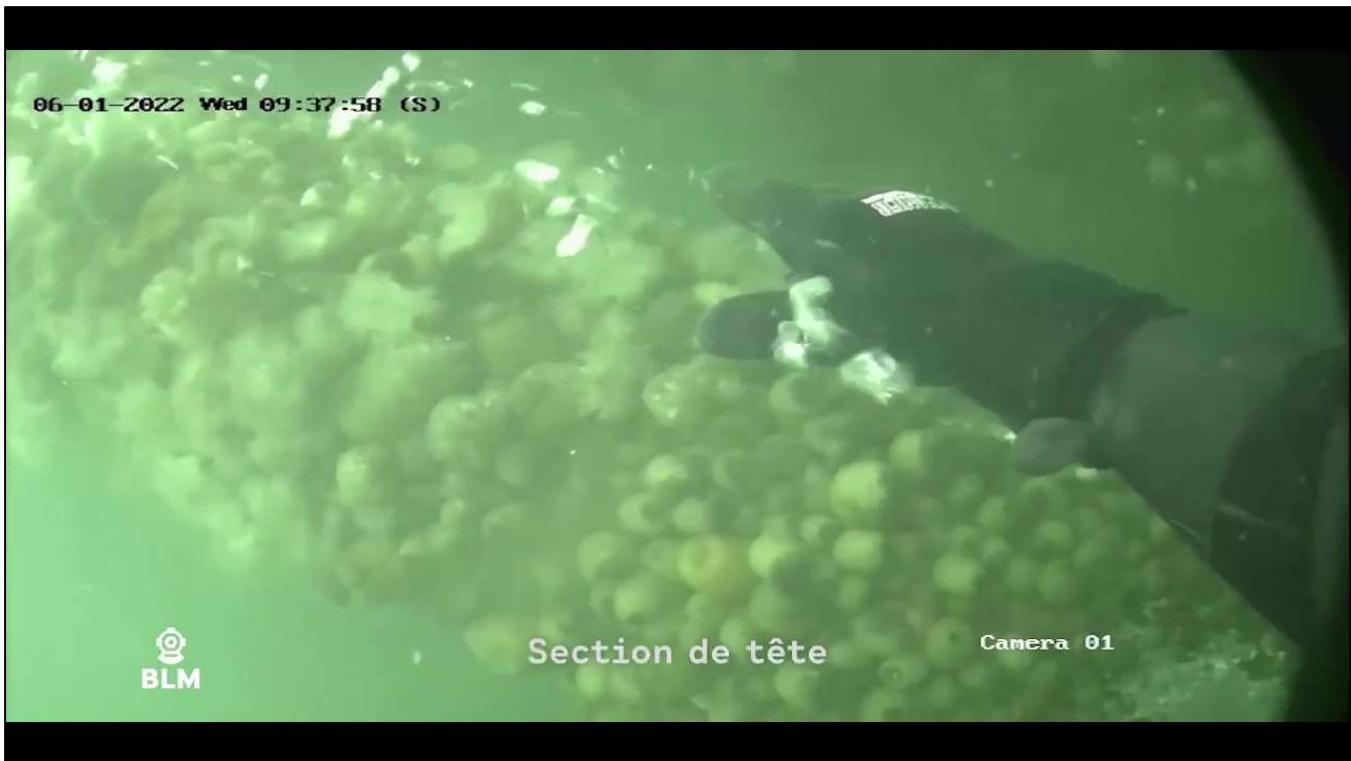
- Une importante couche de salissures marines a été observée sous la zone de marnage. Celle-ci est parfois composée d'anémones de mer, d'algues et d'autres mollusques avec leur coquillage. La photo 18 présente l'un des pieux recouverts de cette salissure marine;

PHOTO 18 – PIEU RECOUVERT DE SALISSURES MARINES

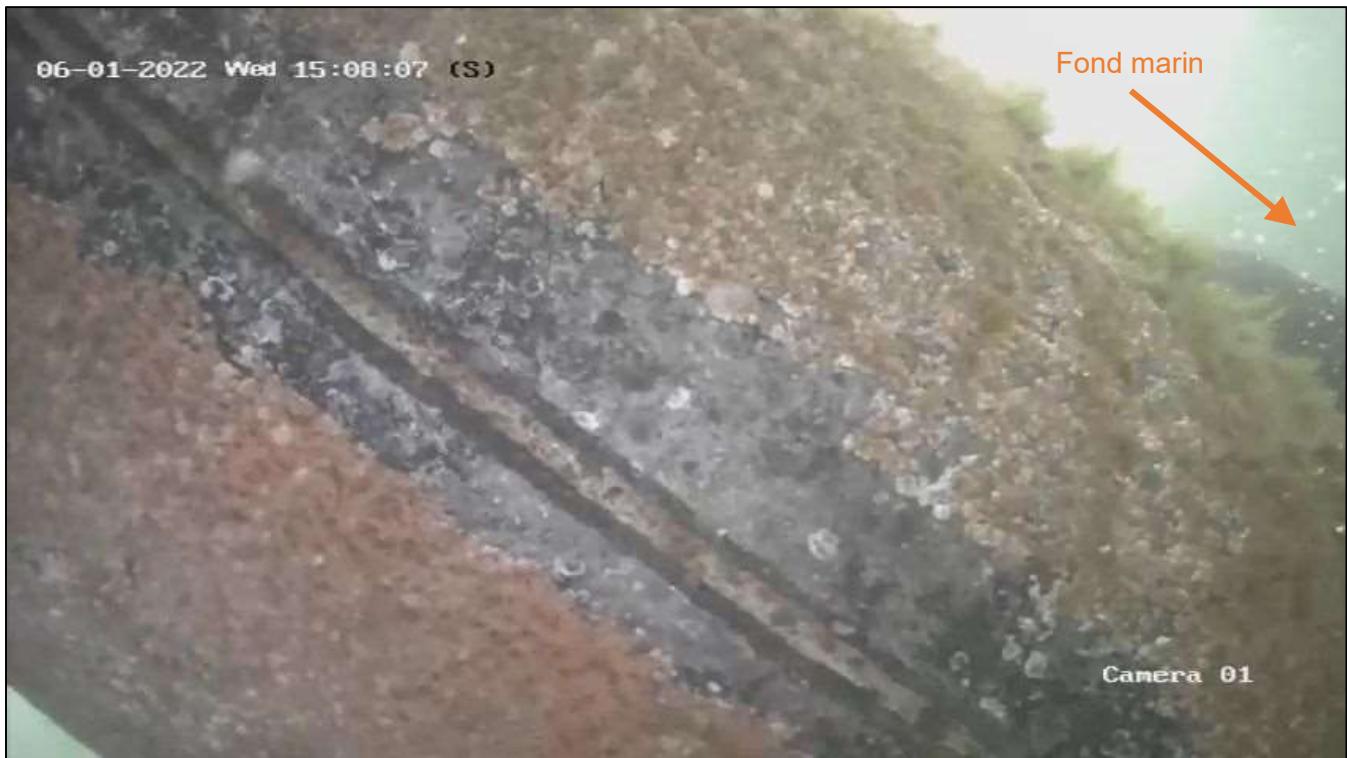
- Observée en zone de marnage sur pratiquement tous les pieux, la soudure verticale des pieux est fissurée / déchirée sur une longueur variant de 600 mm à 900 mm. Cette fissuration de la soudure verticale, d'au plus 10 mm d'ouverture, laissent entrevoir le béton à l'intérieur des pieux. Les photos 21 à 20 présentent des exemples typiques de ce défaut observé;

- Le fait que la grande majorité des pieux présente une ouverture en zone de marnage, laissant entrevoir le béton dans certains cas, affecte grandement les capacités de charge latérale du Quai (vents, glaces, impacts autres) rendant ainsi la structure à risque. La fissuration / déchirement en zone de marnage semble l'une des étapes préalables avant le sectionnement complet de ceux-ci. La photo 24 de l'annexe B montre ce qui semble être une fissuration / déchirement le long de la soudure verticale de l'un des pieux sectionnés;

PHOTO 19 – PIEU 58E – FISSURATION / DÉCHIREMENT DE LA SOUDURE VERTICALE DU PIEU EN ZONE DE MARNAGE

- En raison de la nature des défauts de matériaux observés ainsi que du comportement présumé critique de la structure :
 - BLM recommande la fermeture complète et immédiate de la section de tête de l'infrastructure autant pour l'accès aux voitures qu'aux piétons;
 - BLM recommande d'informer les conducteurs de bateaux des dangers présents à l'approche de la tête du Quai.
- De plus, pour des raisons de sécurité maritime et de protection de l'environnement, l'une ou l'autre des options ci-dessous doit être envisagée à court terme par la Ville de New Richmond :
 - Réalisation de travaux majeurs pour assurer la stabilité du Quai;
 - Réalisation de travaux de démantèlement de la tête du Quai.

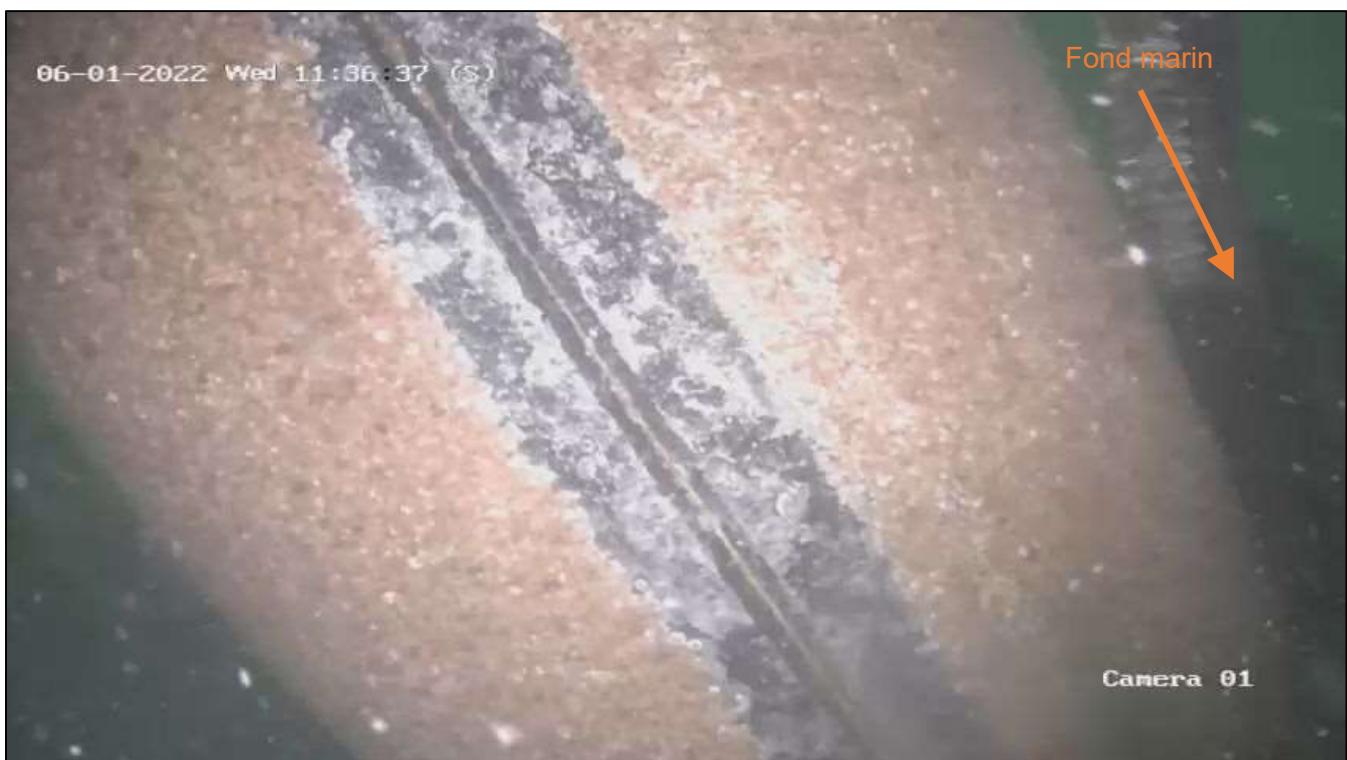
PHOTO 20 – PIEU 60C – FISSURATION / DÉCHIREMENT DE LA SOUDURE VERTICALE DU PIEU EN ZONE DE MARNAGE

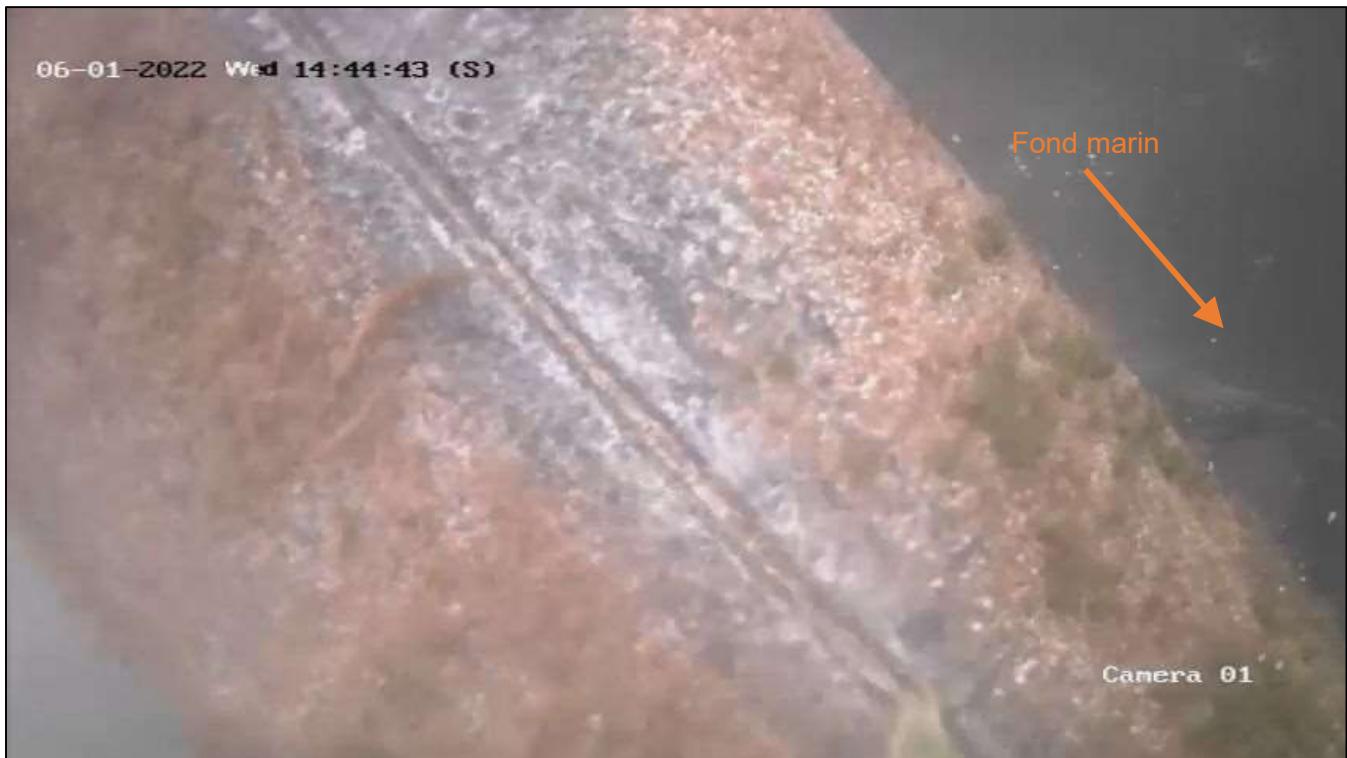
PHOTO 21 – PIEU 61E – FISSURATION / DÉCHIREMENT DE LA SOUDURE VERTICALE DU PIEU EN ZONE DE MARNAGE

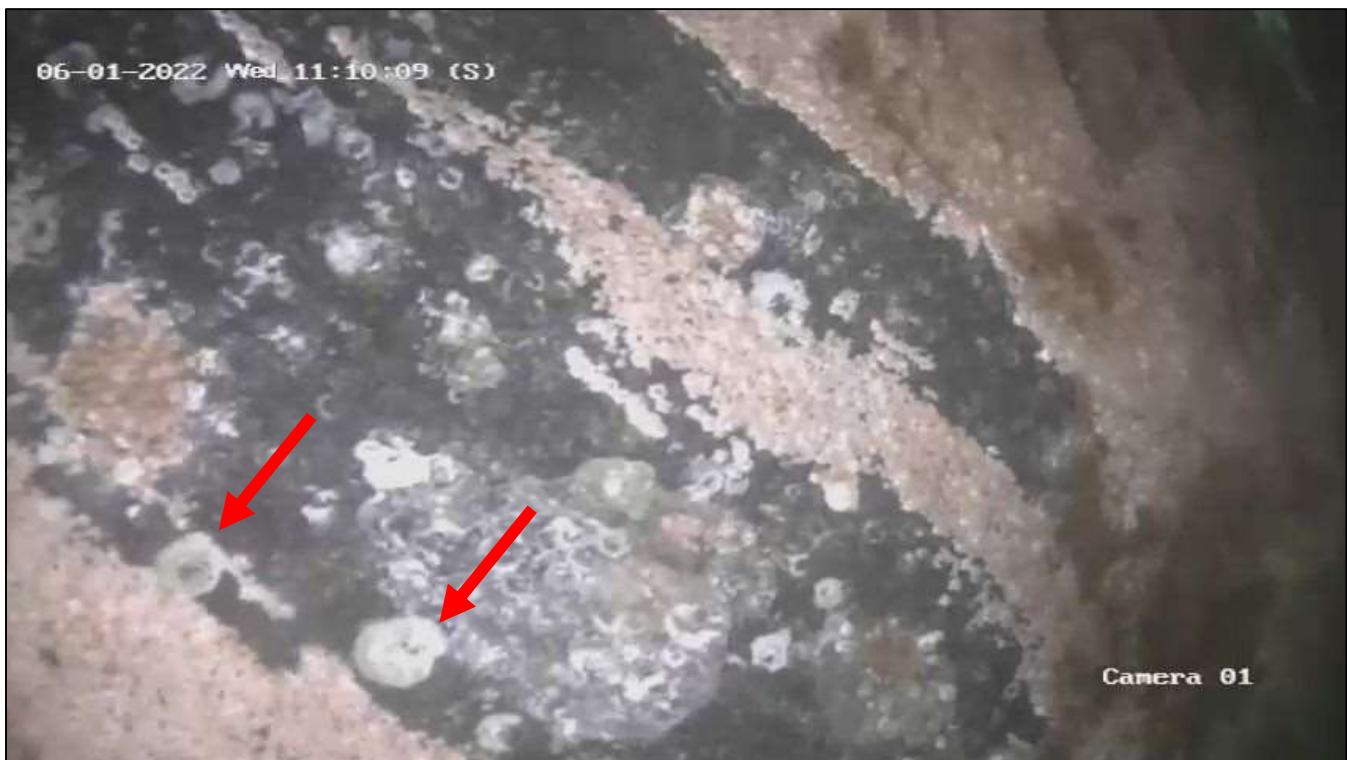
- Quelques zones sélectionnées aléatoirement ont été nettoyées manuellement afin de permettre l'inspection visuelle de l'acier des pieux à différentes élévations. L'acier inspecté à l'intérieur de ces zones ne présente pas de perforation par la corrosion. Cependant, les surfaces nettoyées en zone de marnage présentent de la corrosion importante. Le niveau de corrosion en zone de marnage se définit par la présence de strates et de cratères de corrosion allant jusqu'à 10 mm de diamètre et d'une profondeur d'au plus 2 mm sur environ 10% de la surface. La mauvaise qualité de la surface en acier (surface non uniforme) en zone de marnage n'a pas permis la prise de mesures d'épaisseur résiduelles d'acier. Les photos 22 et 23 présentent des exemples de ces défauts typiques observés en zone de marnage. L'acier entre le fond marin et la zone de marnage présente de la corrosion légère par piqures;

PHOTO 22 – PIEU 65A – CRATÈRES DE CORROSION D'AU PLUS 10 MM DE DIAMÈTRE EN ZONE DE MARNAGE

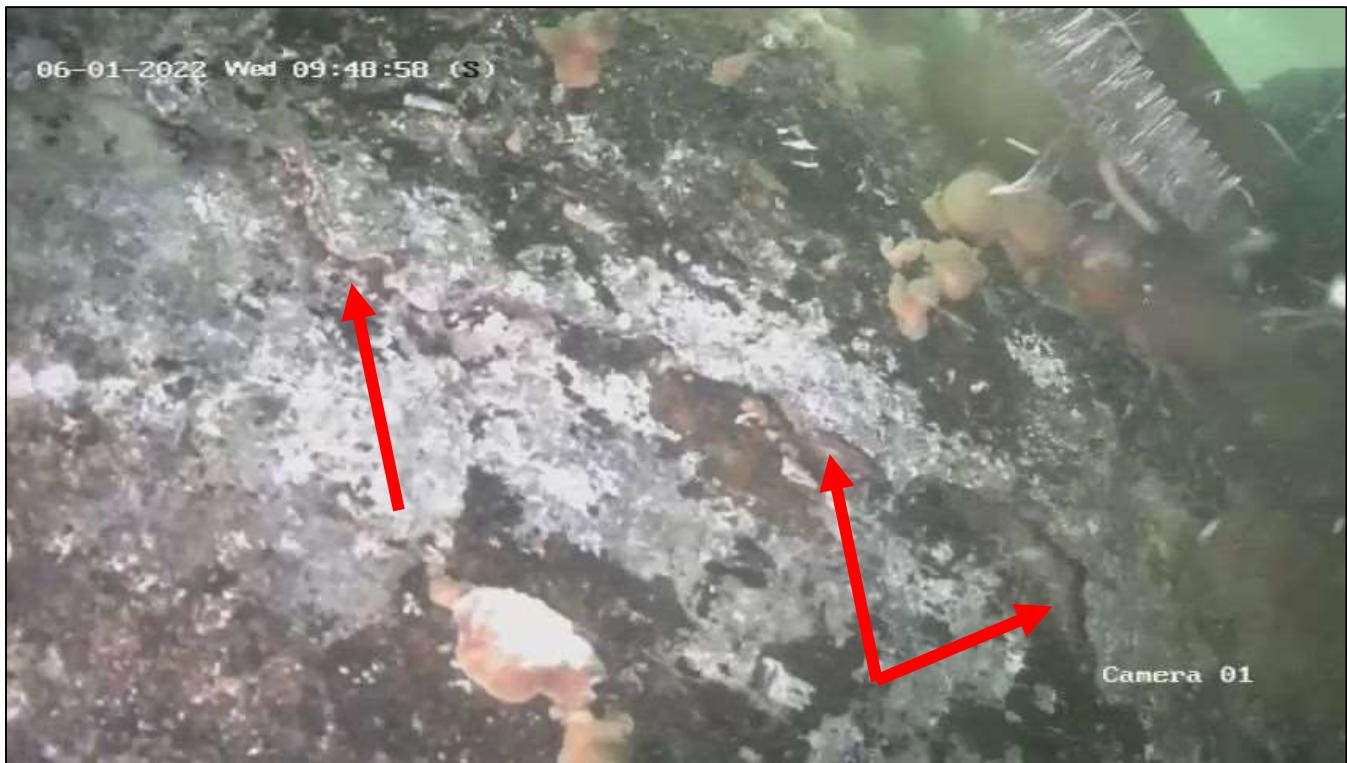
PHOTO 23 – PIEU 68A – CORROSION AVEC STRATES D'ACIER EN ZONE DE MARNAGE

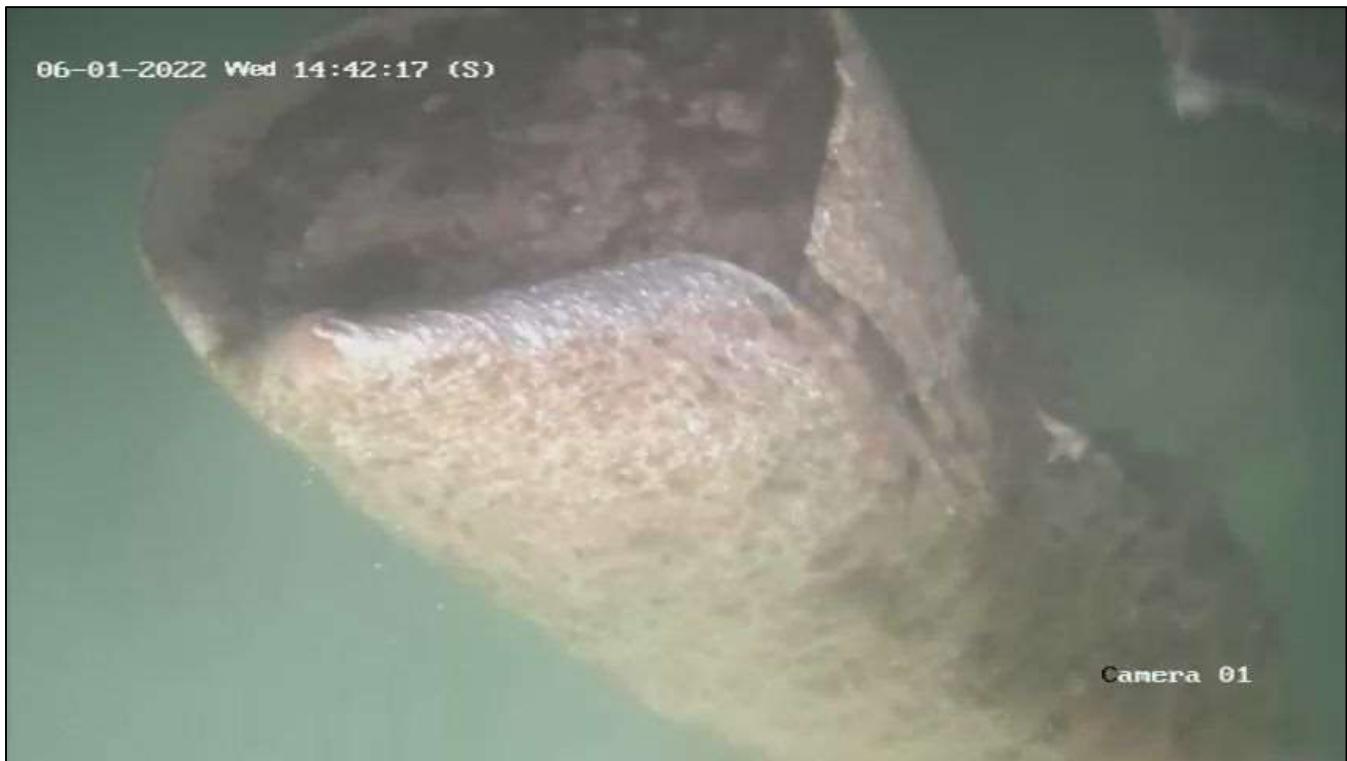
PHOTO 24 – PIEU 62E – PIEU SECTIONNÉ SOUS L'EAU

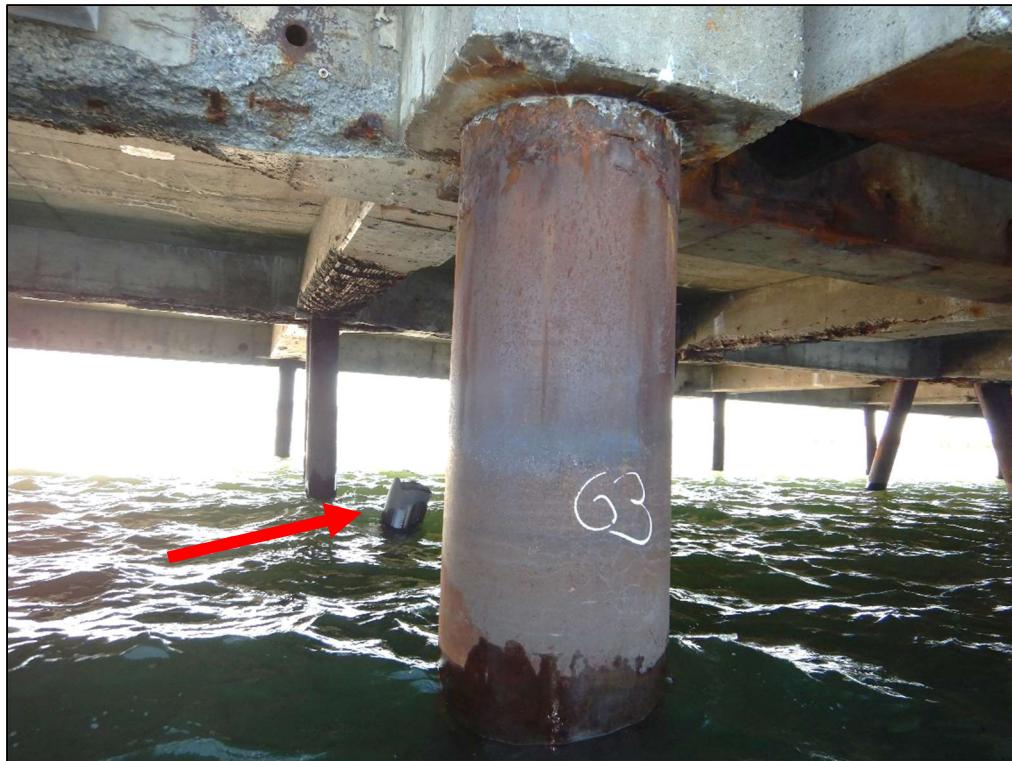
PHOTO 25 – PIEU 63A – PIEU SECTIONNÉ VISIBLE À LA SURFACE DE L'EAU

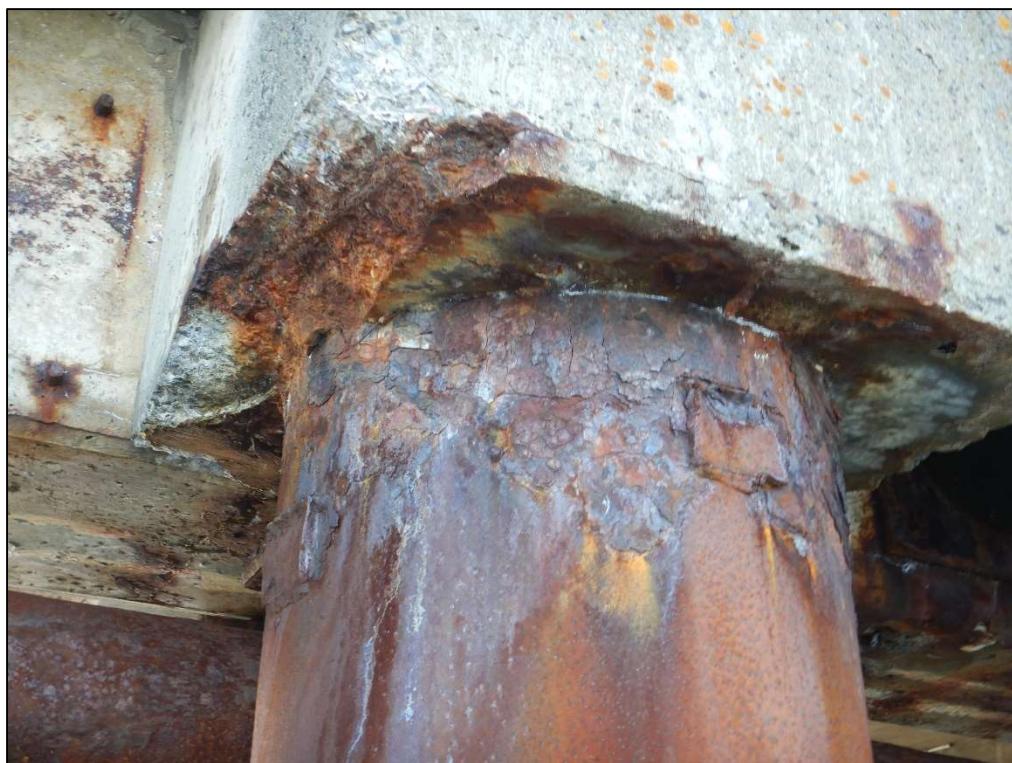
- De la corrosion avancée a été observée à la tête des pieux. L'apparition de strates d'acier a été observée sur plusieurs têtes de pieux. La photo 26 montre l'exemple du pieu 55A dont la tête est corrodée;

PHOTO 26 – PIEU 55A – CORROSION IMPORTANTE À LA TÊTE DE PIEU

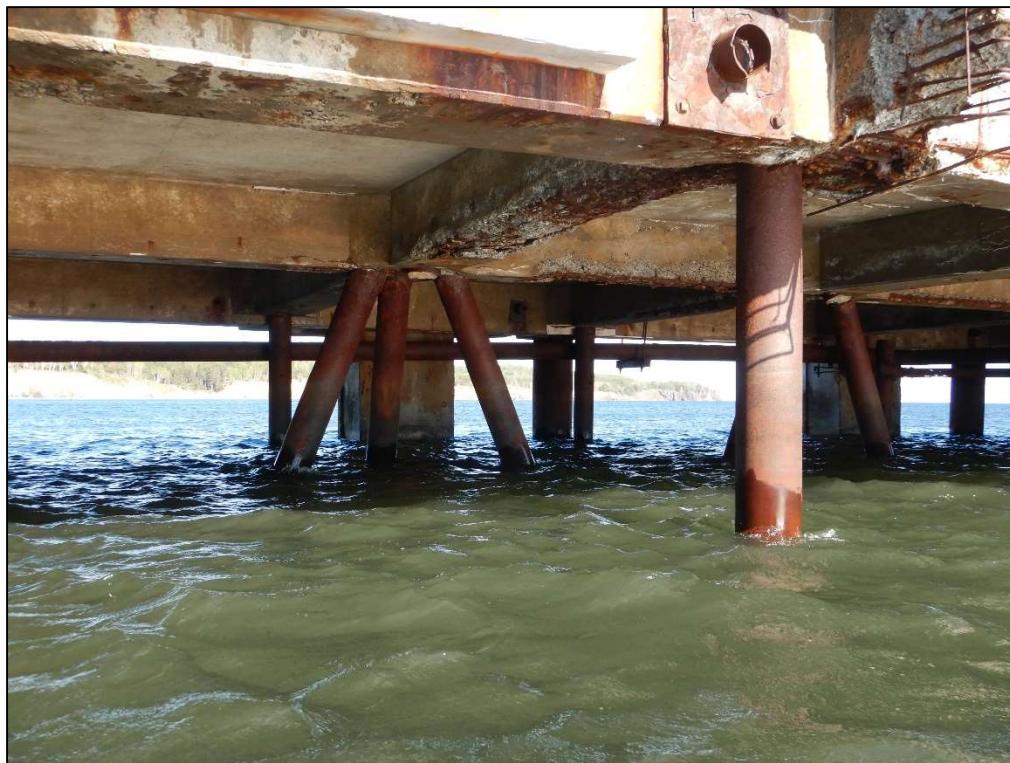
- Plusieurs zones d'éclatement avec armatures apparentes ont été observées sur les poutres de béton armé. La plupart des barres d'armature observée présentaient une perte de section supérieure à 30%. Certaines barres d'armature sont complètement sectionnées. Les photos 27 à 31 présentent quelques exemples de ce défaut typique;

PHOTO 27 – TRAVÉE N°54 – ZONE D’ÉCLATEMENT AVEC ARMATURES APPARENTES SECTIONNÉES

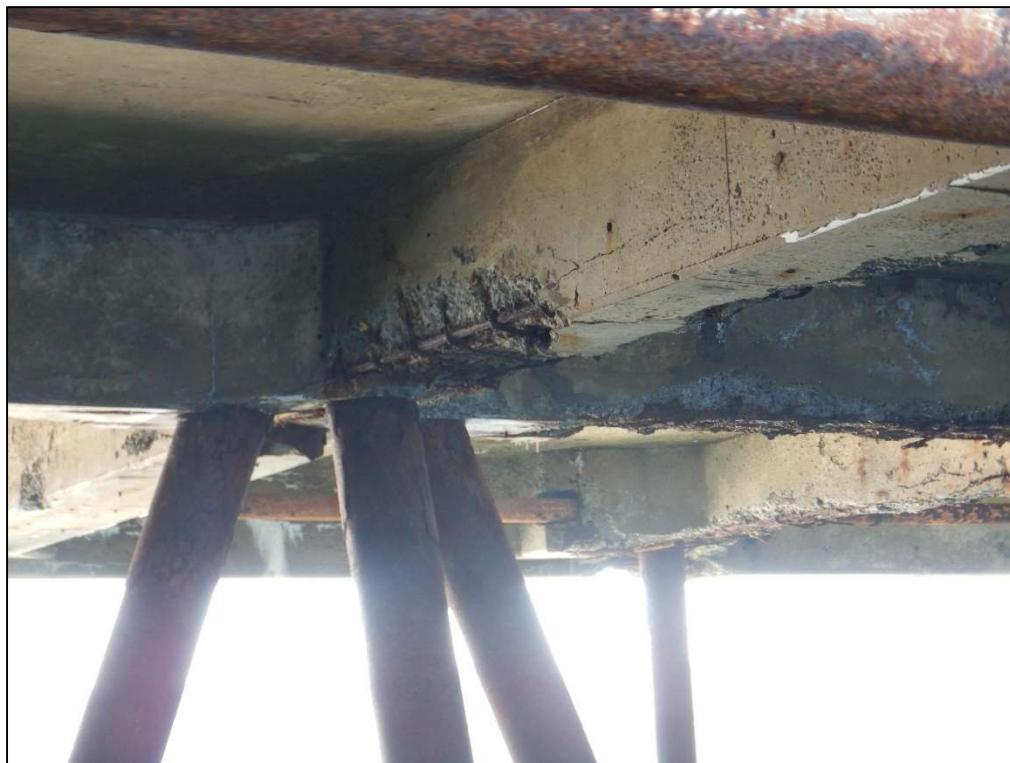
PHOTO 28 – TRAVÉE N°55 – ZONE D’ÉCLATEMENT AVEC ARMATURES APPARENTES

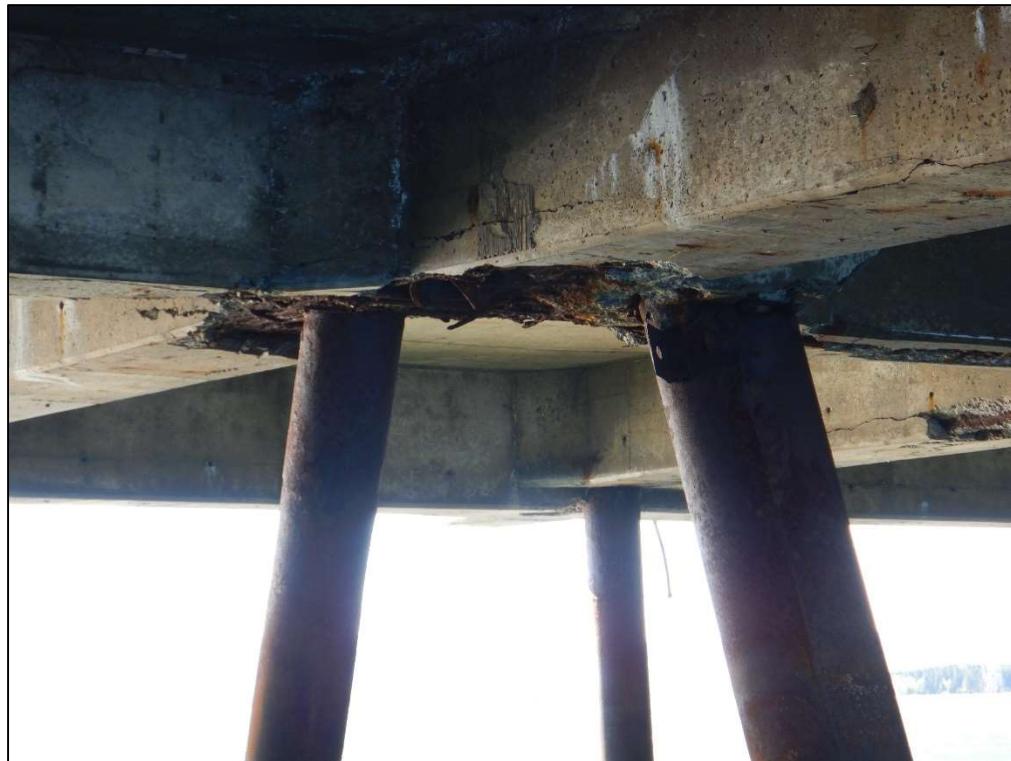
PHOTO 29 – TRAVÉE N°61 – ZONE D'ÉCLATEMENT AVEC ARMATURES APPARENTES SECTIONNÉES

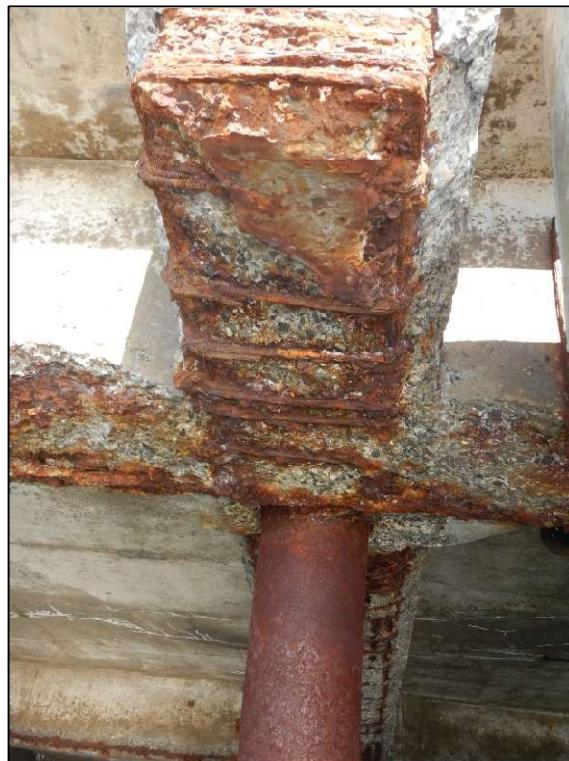
PHOTO 30 – PIEU 65E – ZONE D'ÉCLATEMENT AVEC ARMATURES APPARENTES

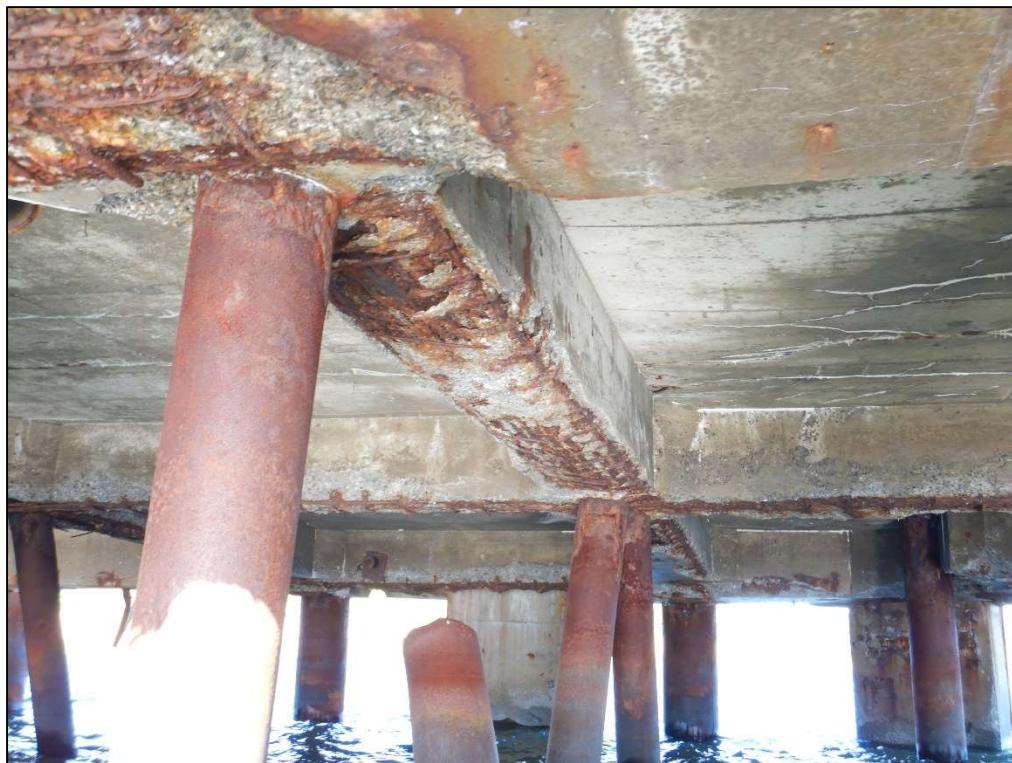
PHOTO 31 – TRAVÉE N°66 – ZONE D'ÉCLATEMENT AVEC ARMATURES APPARENTES

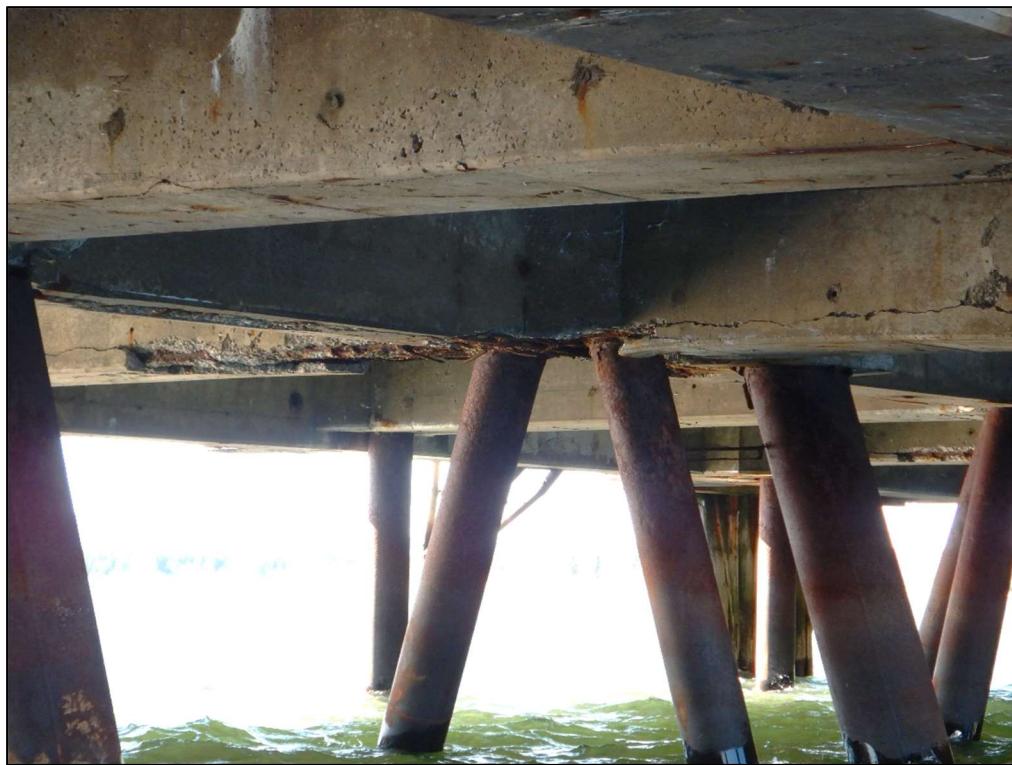
- Plusieurs poutres de béton semblent présenter des signes de délaminaison. Toutefois, il est impossible de confirmer cette information puisque les essais mécaniques n'ont pu être réalisés en raison de l'accès impossible lors de l'inspection. Les photos 32 et 33 montrent tout de même des exemples des zones de délaminaison;

PHOTO 32 – TRAVÉE N°60 – ZONE DE DÉLAMINAGE SUR TOUTE LA LONGUEUR DE LA POUTRE

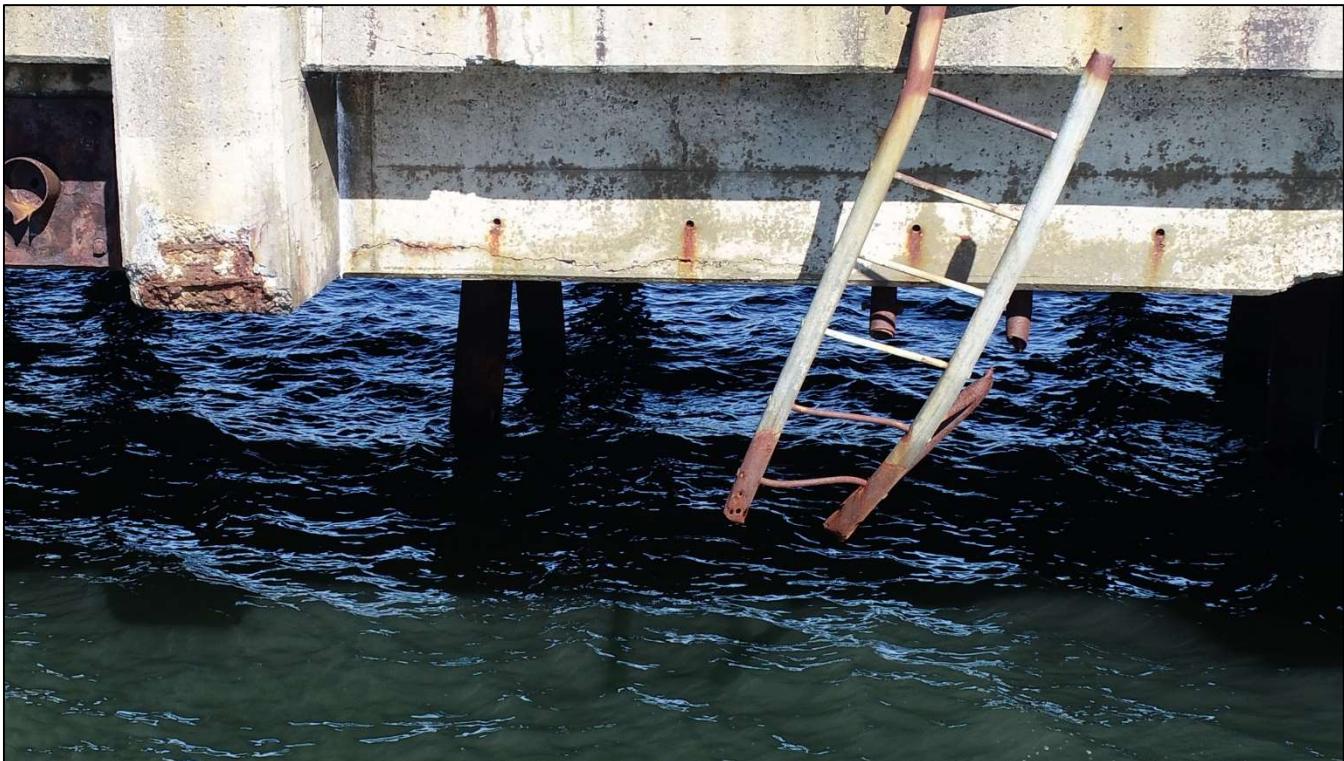
PHOTO 33 – TRAVÉE N°64 (POUTRE LONGITUDINALE OUEST) – ZONE DE DÉLAMINAGE

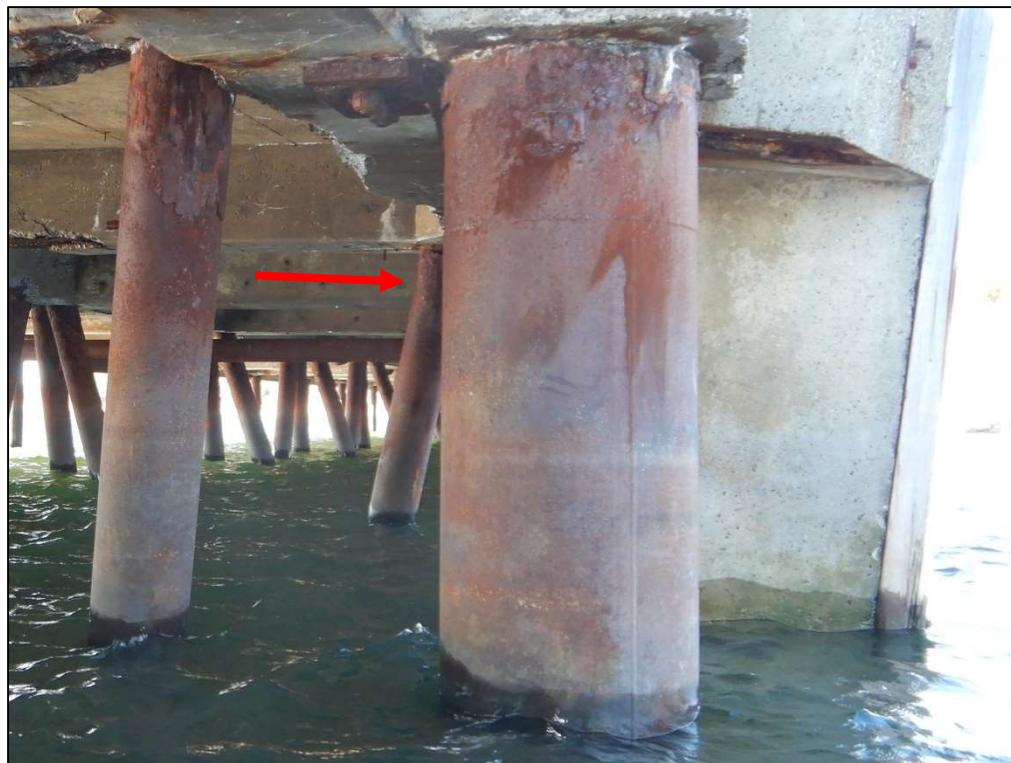
- L'un des pieux (58B) semble présenter une déformation permanente. Celle-ci se situe approximativement à environ 600 mm sous la tête du pieu. La photo 34 montre la déformation permanente du pieu;

PHOTO 34 – PIEU 58B – DÉFORMATION PERMANENTE

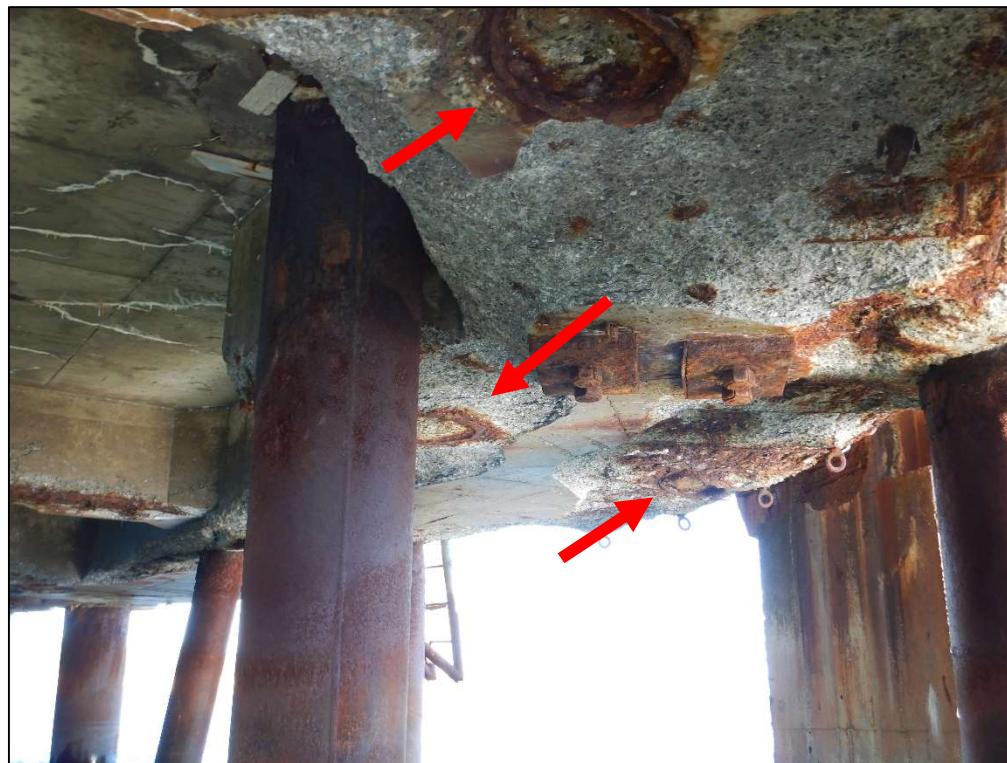
- Comme mentionné préalablement, plusieurs pieux étaient sectionnés à la tête de ceux-ci. Lors de l'inspection, certains pieux avaient de la couleur « rouille » sur le béton à l'intérieur de pieux. D'autres pieux ne présentaient toutefois pas cette couleur « rouille » sur la surface de béton. La photo 35 montre trois (3) pieux dont la surface de béton est de couleur « rouille ». La photo 36 montre un pieu dont la surface de béton est toujours de couleur « gris béton ».

- Les différentes teintes de couleur du béton à l'intérieur des pieux sectionnés (couleur « rouille » et couleur « gris béton ») démontrent l'évolution temporelle des pieux sectionnés. Les pieux de couleur « gris béton » montrent que ceux-ci sont tombés relativement récemment tandis que ceux de couleur « rouille » sont tombés depuis plus longtemps. Toutefois, malgré cette observation, il est impossible de connaître la période exacte à laquelle les pieux se sont sectionnés;

PHOTO 35 – TRAVÉE N°67 – TROIS (3) PIEUX SECTIONNÉS DONT LE BÉTON EST DE COULEUR « ROUILLE »

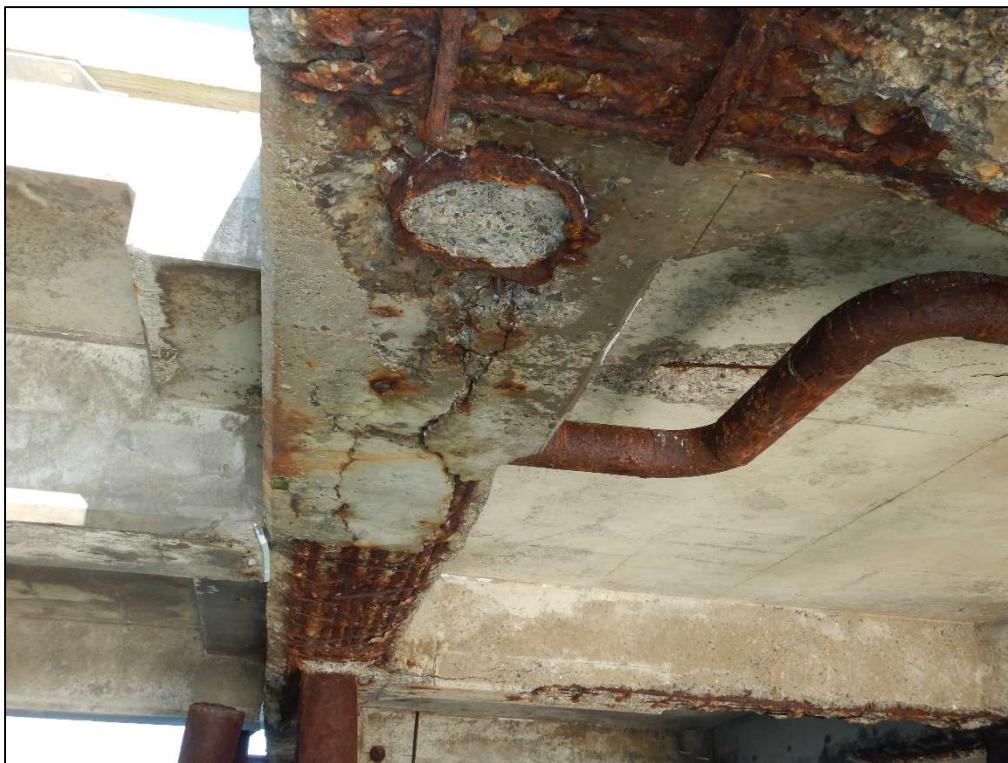
PHOTO 36 – TRAVÉE N°45 – PIEU SECTIONNÉ DONT LE BÉTON EST DE COULEUR « GRIS BÉTON »

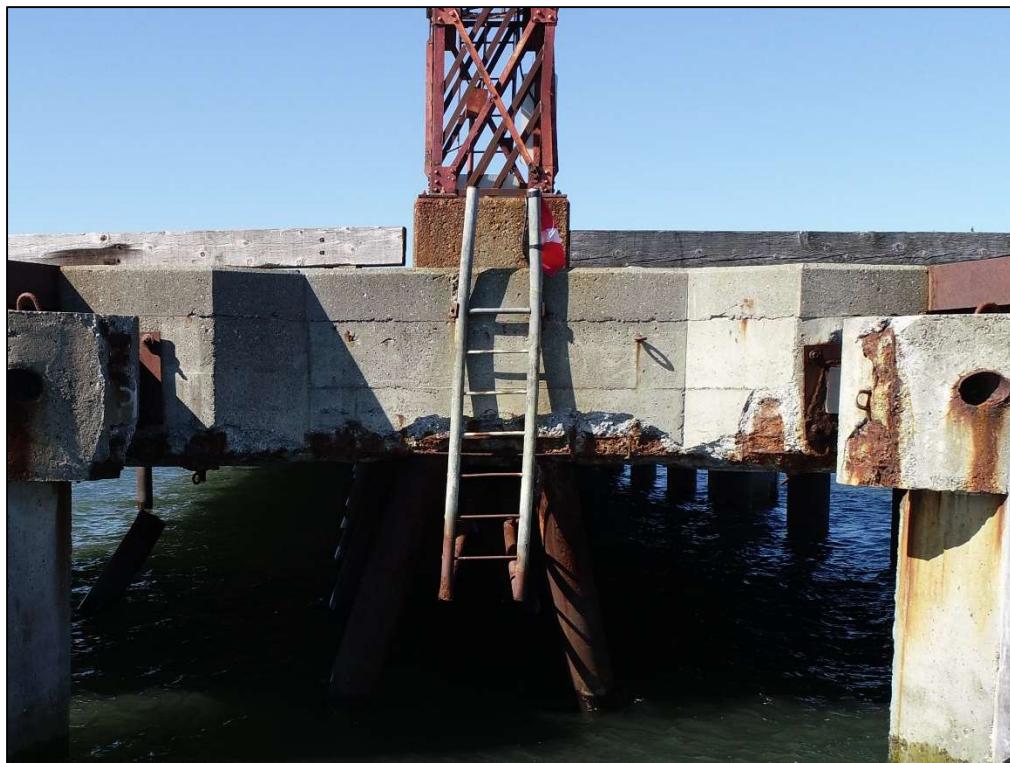
- Un total de quatre (4) échelles, deux (2) à l'Ouest, une (1) à l'Est et une (1) au Sud, a été observé. La rouille ayant sectionné plusieurs membrures, ces dernières sont instables et sur le point de se détacher de la façade du Quai. L'emplacement d'une 5^e échelle a été observé à l'Ouest. Toutefois, l'échelle n'était plus en place lors de l'inspection. Aucune des échelles en place n'atteint le niveau d'eau au moment de l'inspection. Les photos 37 et 38 présentent ces observations;

PHOTO 37 – ÉCHELLE – BARREAUX ABSENTS JUSQU'AU NIVEAU DE L'EAU

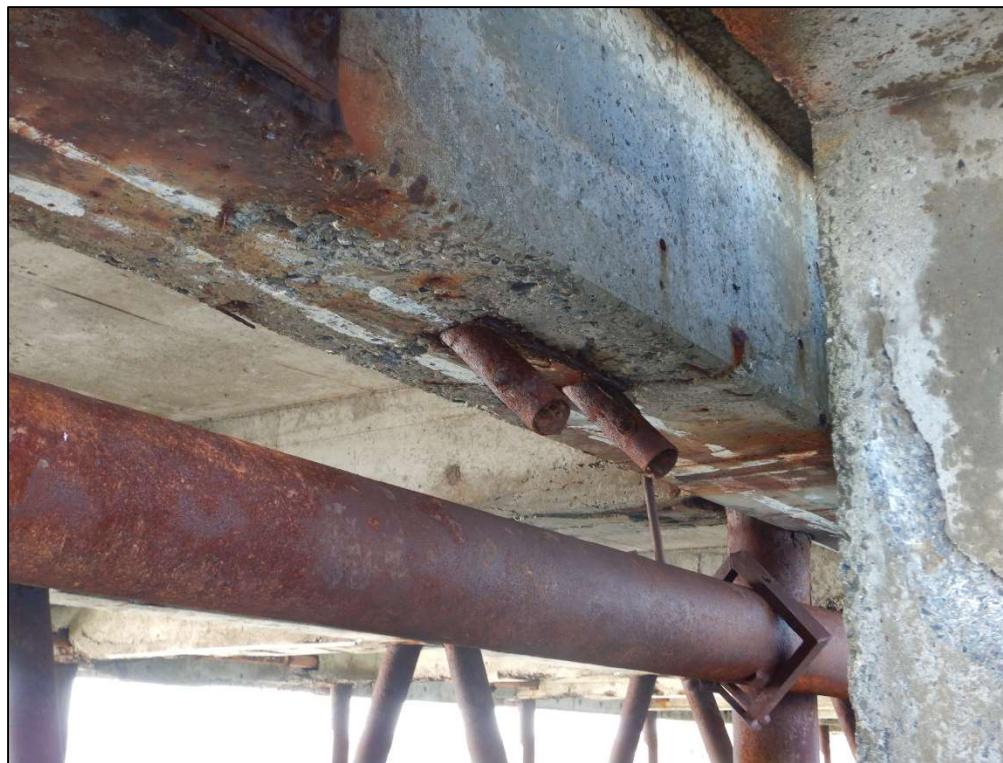
PHOTO 38 – TRAVÉE N°52 – ANCRAGES D'UNE ÉCHELLE MANQUANTE

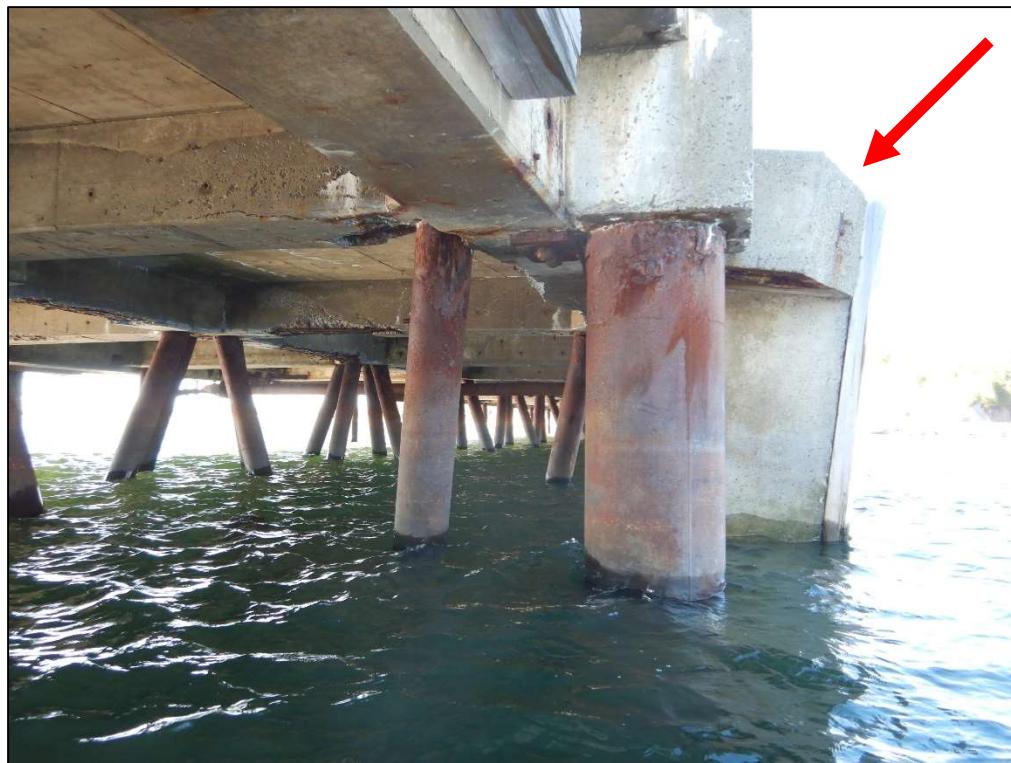
- Plusieurs défenses s'étant détachées de la façade du Quai ont été observées au fond marin. L'une des défenses présente une verticalité déficiente (photo39de l'annexe B). Le béton derrière les défenses présente des zones d'éclatements avec armatures apparentes avec perte de section de plus de 30%;
- Des conduites d'acier, s'apparentant à des conduites faisant partie d'un système d'oléoduc, ont été observées sous la dalle du Quai. Celles-ci sont complètement rouillées et perforées à plusieurs endroits. Les attaches qui maintiennent en place ces conduites sont toutes rouillées, voire sectionnées. Les photos 40 à 42 présentent un aperçu de l'état de ces conduites.

PHOTO 39 – TRAVÉE N° 58 (EST) – VERTICALITÉ DÉFICIENTE DE LA DÉFENSE
