**NEW
RICHMOND**

RAPPORT D'INSPECTION SOUS-MARINE
Quai municipal de New Richmond

N° de projet de BLM : 22-072

1^{er} juin 2022

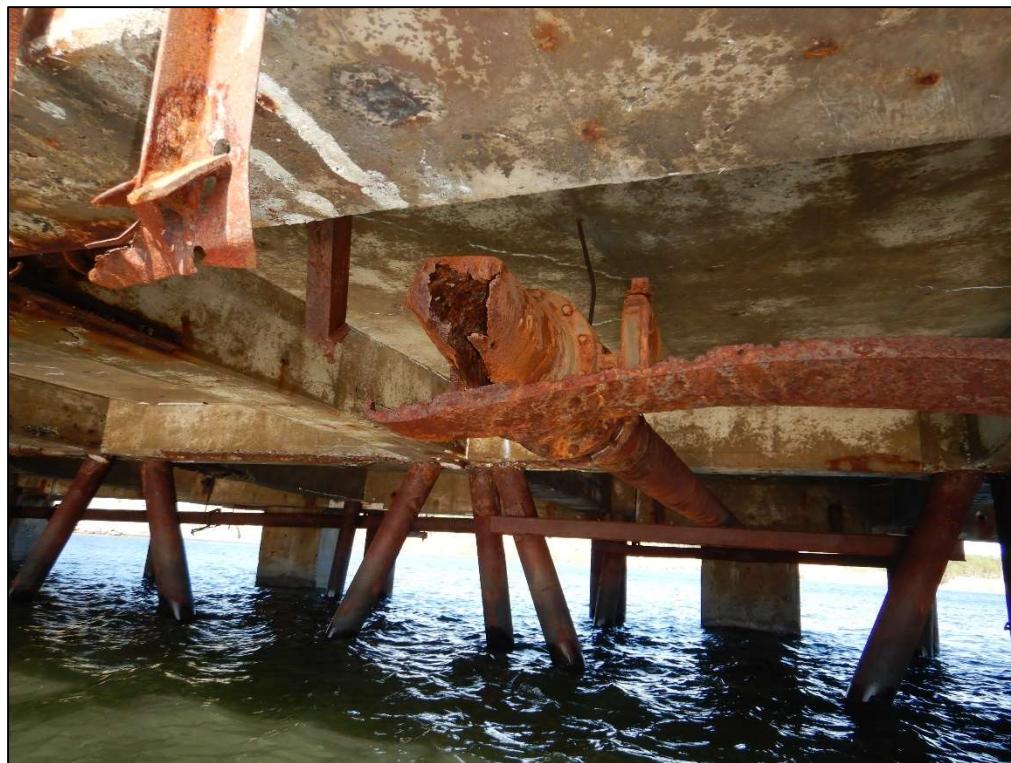
- Plusieurs défenses s'étant détachées de la façade du Quai ont été observées au fond marin. L'une des défenses présente une verticalité déficiente (photo39de l'annexe B). Le béton derrière les défenses présente des zones d'éclatements avec armatures apparentes avec perte de section de plus de 30%;
- Des conduites d'acier, s'apparentant à des conduites faisant partie d'un système d'oléoduc, ont été observées sous la dalle du Quai. Celles-ci sont complètement rouillées et perforées à plusieurs endroits. Les attaches qui maintiennent en place ces conduites sont toutes rouillées, voire sectionnées. Les photos 40 à 42 présentent un aperçu de l'état de ces conduites.

PHOTO 40 – TRAVÉE N°56 – TUYAU COMPLÈTEMENT SECTIONNÉ PAR LA CORROSION

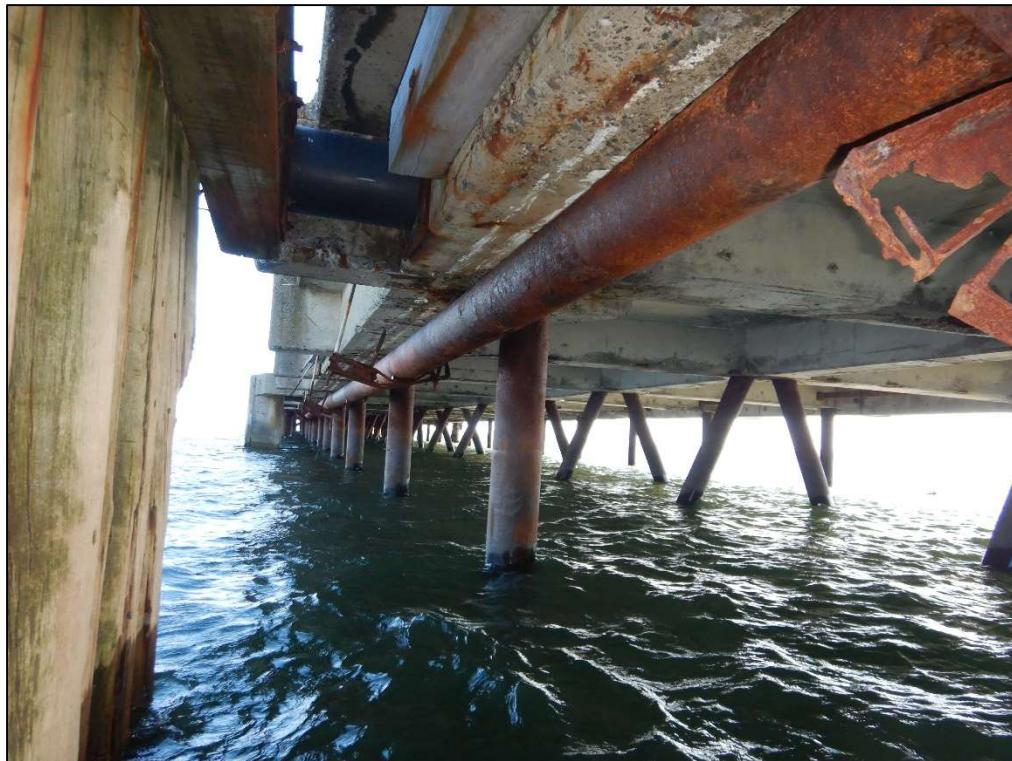
PHOTO 41 – TRAVÉE N°45 (EST) – TUYAU DONT LES ANCRAGES SONT SECTIONNÉS PAR LA CORROSION

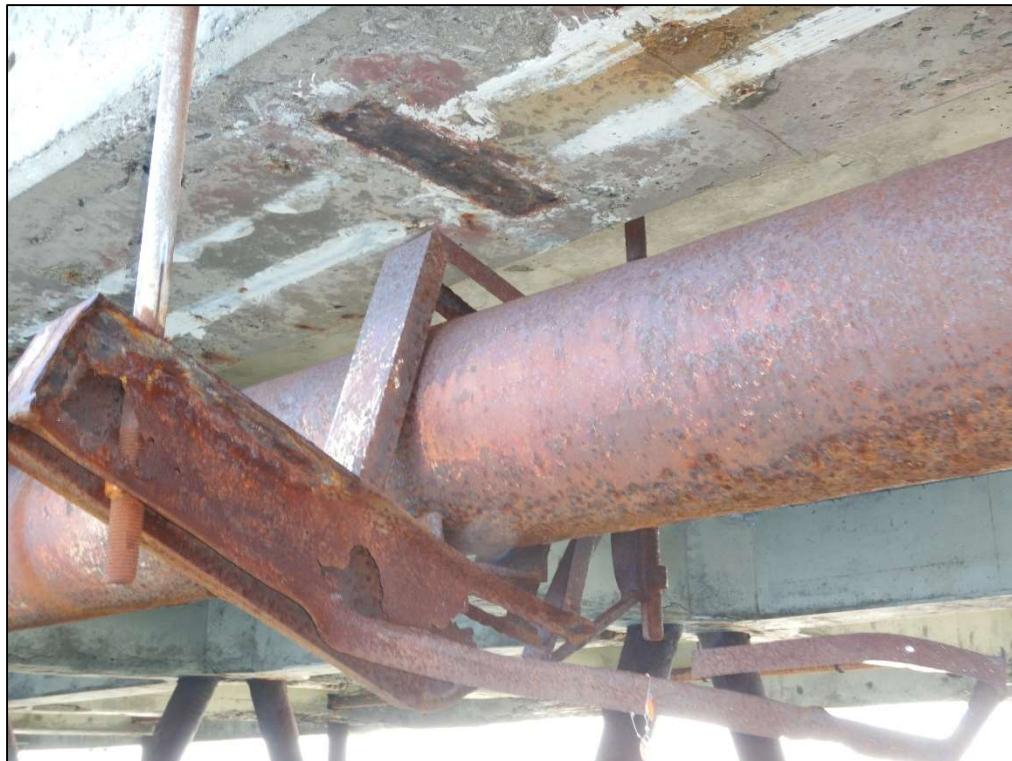
PHOTO 42 – TRAVÉE N°45 (EST) – TUYAU DONT LES ANCRAGES SONT PERFORÉS ET DÉFORMÉS
